Der Nauenbach im Lauf der Zeit

2011/12: Neuer Durchlass und Offenlegung

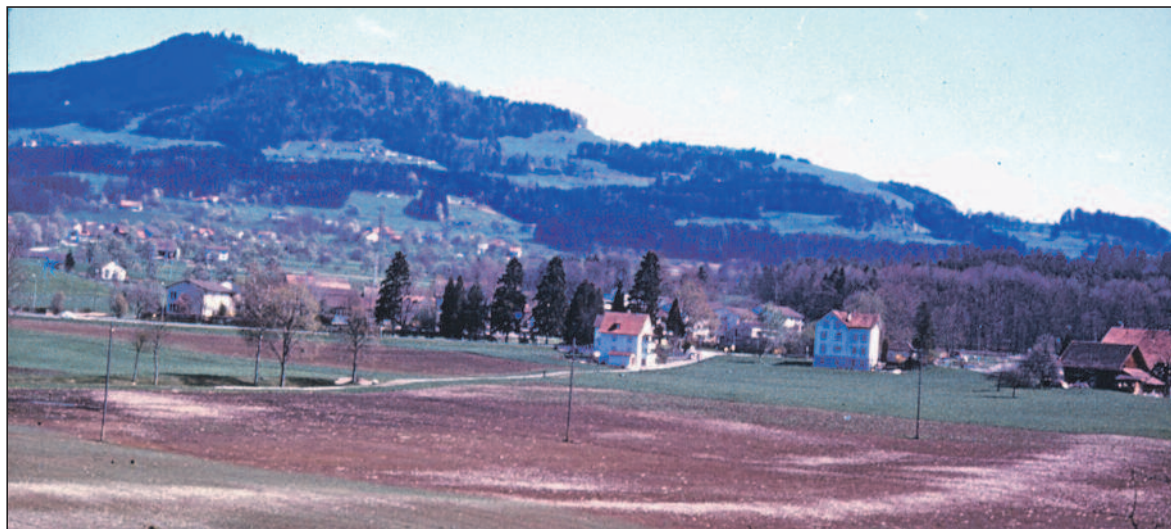
Auf dem gepflügten Acker zeigt sich zwischen der Halden und den Häusern in den Nauen das kiesige Bett des einstigen Baches. Der floss vor 1920 bei seiner Einmündung ins Ried zwischen dem Bauernhaus und der Scheune (rechts) hindurch und bildete den alten Possengraben. Der neue, schnurgerade Kanal ist an den Birken links in der Bildmitte zu erkennen.

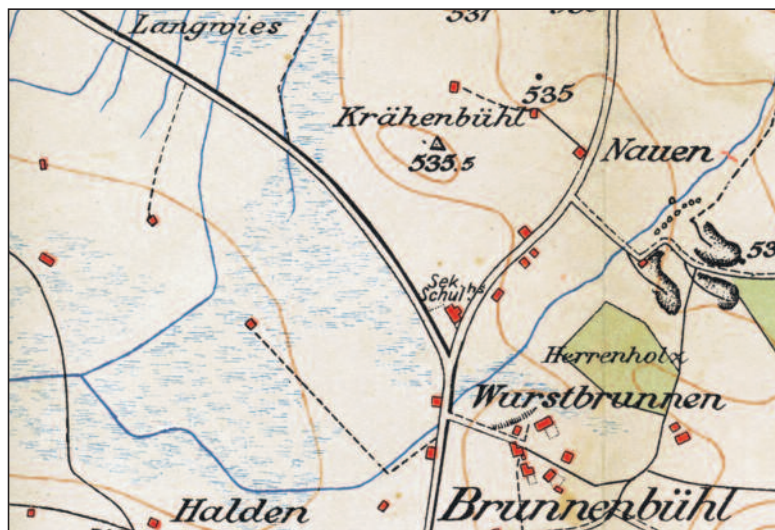
Im Kartenausschnitt von 1911 stehen schon einige Gebäude in den Nauen, so auch das Sekundarschulhaus (1894) und das neu gebaute Pumpenhaus im Ried mit Zugangsweg und -leitung. Die Riedfläche und die Bäche sind noch im alten Zustand. Ein roter Strich am Lauf des Nauenbachs zeigt die Stelle, wo ein Teil des Wassers versickert.

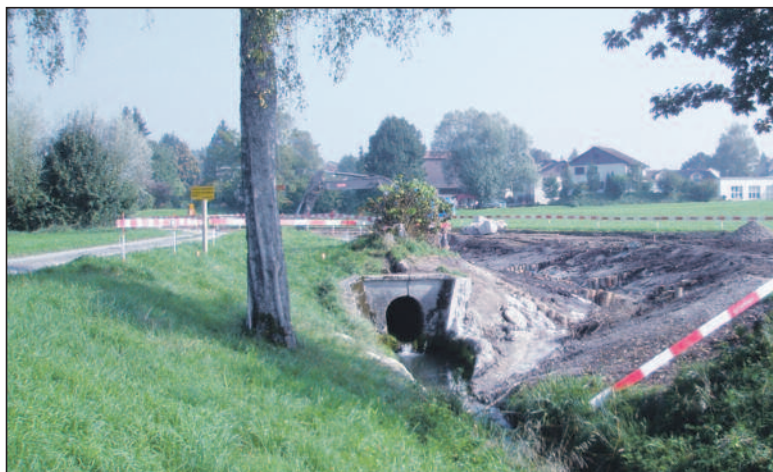
Hier floss seit 1920 das Wasser des Nauenbachs aus der Röhre in den Possengraben. Das neue Bachbett ist im Bau (29. 9. 2011).

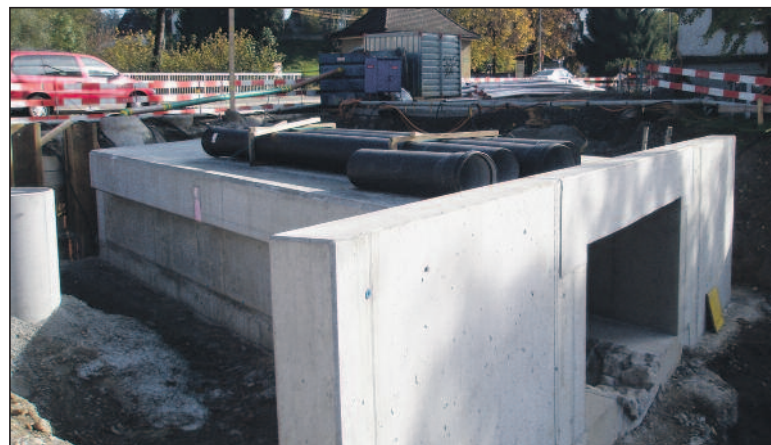
Der bis jetzt gebaute Teil des Durchlasses. Man erkennt die darin mit Blocksteinen ausgelegte Rinne, durch die nach der Fertigstellung das Wasser ins offene Bachbett fliesst (29. 10. 2011).

Die Arbeiten mit der Sperrung einer Fahrbahn der Hauptstrasse begannen Mitte August und dauern noch an. Sie schreiten planmässig voran. Das zukünftige Bachbett und die vielen Schwellen zum Brechen des Gefälles sind schon weitgehend sichtbar. Der Bach überquert die alte Röhre, die hier bestehen bleibt. Der Schachenrietweg links des Kanals wird verlängert und führt auf halber Strecke über das Gewässer. Ein Teil des erweiterten Durchlasses bei der Hauptstrasse ist betoniert. Voraussichtlich ist die erste Etappe bis Mitte Dezember 2011 abgeschlossen. Im nächsten Jahr wird der zweite Teil des vergrösserten rechteckigen Durchlasses bis zum Kiessammler ausgeführt und anschliessend die Hauptstrasse neu ausgestal-

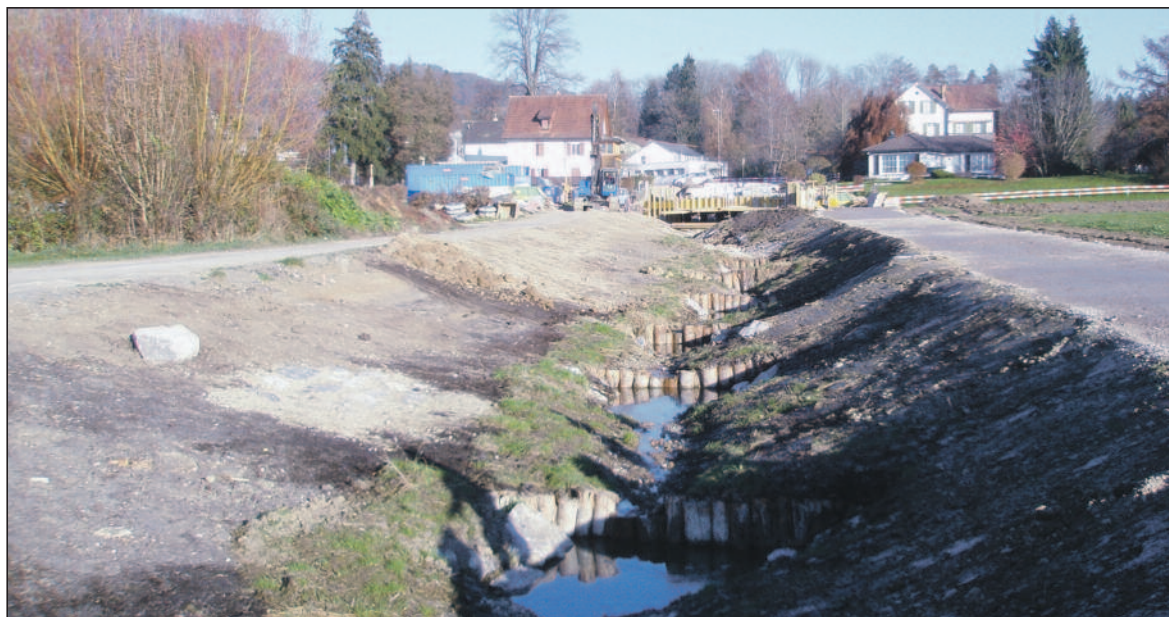
Das Bett des offen gelegten Bachs wird mit Rundhölzern und Steinen gesichert. Das Gefälle wird durch querliegende Schwellen aus Pfahlreihen gebrochen. Auf der linken Seite ist der Possengrabenweg, rechts die Fortsetzung des Schachenrietwegs und die im Bau befindliche Brücke (17. 11. 2011).
