Die ältesten Gebäude der Gemeinde Dürnten

Die Kirche in Dürnten (Teil 1)

Die ältesten Gebäude der Gemeinde Dürnten (2. Teil)

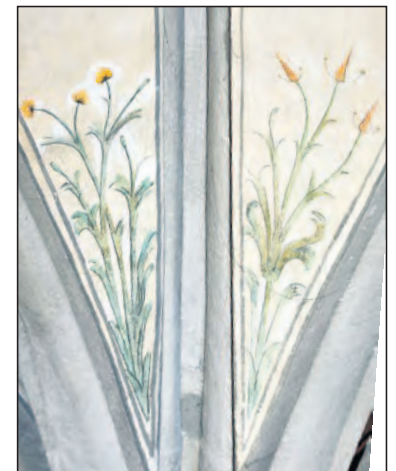
In den Zwickeln der Gebäuderippen kamen paradiesisch schöne Blumen zum Vorschein.

Die jetzige, spätgotische Kirche wurde in den Jahren 1517 bis 1521 am selben Standort wie ihre drei Vorgänger-Kirchen (ca. 700 / 1200 / 1385) gebaut. Vom Turm nimmt man an, dass er aus dem 14. Jahrhundert stammt und beim Bau der neuen Kirche nur erhöht und im Zeitstil umgebaut wurde. Um 1500 war eine Zeit grosser Veränderungen. Einerseits suchten die Menschen in ihrer Unsicherheit Halt bei der Kirche, um nach dem irdischen Leben ins Paradies zu kommen. Dafür leisteten sie viel. Andererseits waren die Abgaben und Pflichten dem Kloster Rüti, dessen Abt und den wenigen Mönchen gegenüber verhasst. Aus Angst um ihr Seelenheil wollten die Glieder der damaligen Kirchgemeinde Dürnten schon vor 1500 ein neues Gotteshaus bauen. Eigentlich hätte das bestehende in seiner Grösse noch genügt. Der Abt willigte ein, als Patronatsherr den Chor der Kirche von Grund auf neu errichten zu lassen. Er leistete wohl auch an die Ausschmückung des Kirchenschiffs einen Beitrag. Im Chor, hinter dem Chorbogen, liess er das Stifterbild malen: Zwischen dem Wappen des Abts und dem von Dürnten hält ein Engel das Schweisstuch der Veronika mit dem Gesicht des leidenden Christus. In den Zwickeln der Rippen an der Chordecke entstanden kunstvolle Gemälde von Paradiesblumen.

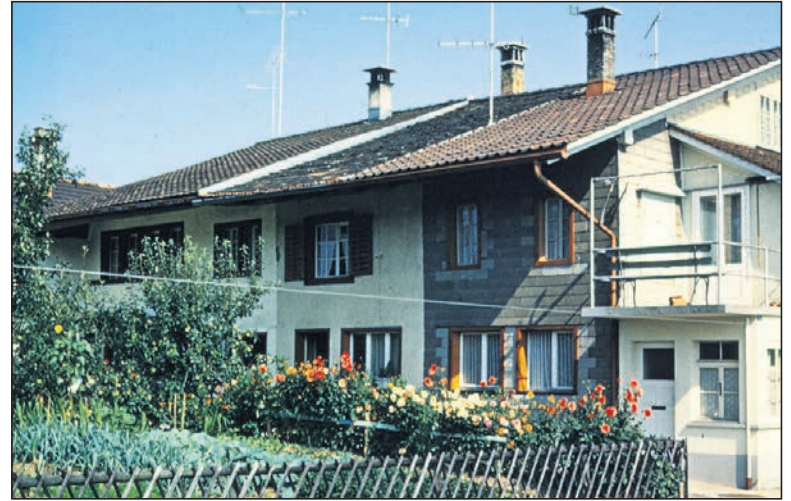
Flarzhäuser, Gartenrain, Tann, 1971; individuelle Gestaltung!

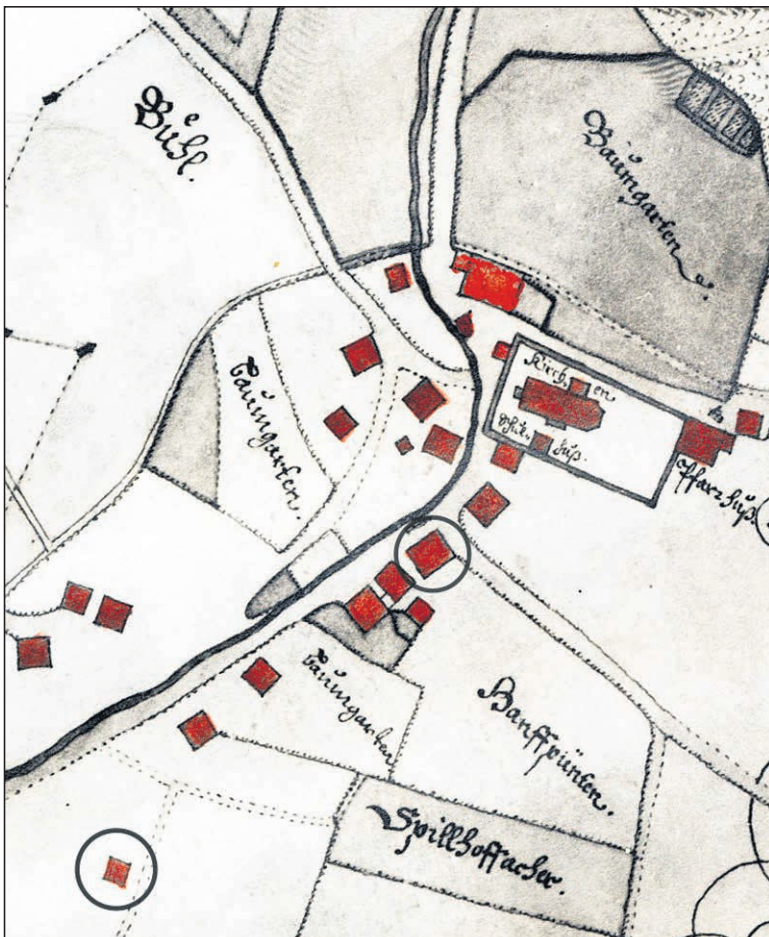
Plan des Dorfes Dürnten, 1685.

Die einst zum Kloster Rüti gehörenden Höfe wurden nach der Reformation von der Stadt Zürich übernommen und dem Amtmann im Amthaus Rüti unterstellt. Im Jahr 1685 wurde der dazugehörige Hof von «Under Dürnten» auf einem Plan festgehalten. Ein Teil davon ist hier abgebildet. Man sieht darauf alle Gebäude des da-

maligen Dorfes. Oberhalb der Kirche ist das Hauptgebäude dieses Lehenhofs mit seinem Krautgarten zu erkennen. Einkreist sind die Vorgänger-Gebäude des «Löwen» und – ganz unten – des heutigen Riegelhauses.

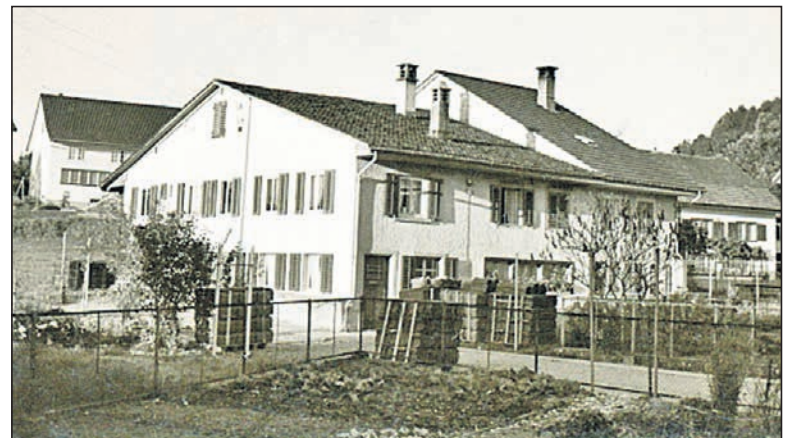
Flarzhäuser, Hinterdorf Dürnten, 1971 noch mit vielen Vorgärten.

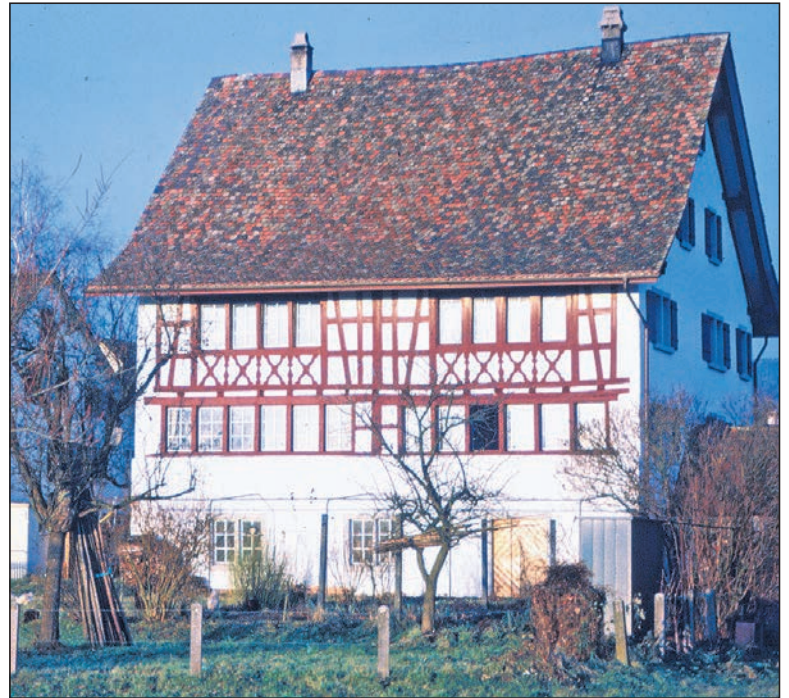
Riegelhaus, Dürnten, von Süden, 1983, nach der Renovation.

mauerte Gebäude. In unserer Gegend waren es selten auch verzierte Riegelhäuser, deren Fächer mit Bollensteinen und Mörtel gefüllt waren. Ein solches prächtiges Fachwerkhaus aus dem Jahre 1748 steht am Riegelhausweg in Dürnten. Vermutlich wurde es auf den Grundmauern eines vorherigen Gebäudes aus dem Jahre 1521 errichtet. Darauf deuten einige Grundmauern und eine Bohlenwand im Innern des Kellers. Ausser der Jahrzahl 1748 befinden sich über der Kellertüre des jetzigen Wohnhauses das Wappen des Bauherrn, Hans Kaspar Baumann, und die eingemeisselten Buchstaben HKB und RD.

Das «Rigelhus», wie es seit jeher genannt wird, wurde im Stil eines Zürichsee-Weinbauernhauses gebaut. Das Wohngeschoss liegt sehr viel höher als das Stübchen des daneben stehenden Flarzhäuses. Man erreicht es über eine hohe Treppe, unter welcher sich der Eingang zu einem riesigen, tiefen Keller befindet. Schon die Fassade mit ihrem reichen Fachwerk und das phantasievoll vergitterte, verzierte Fenster auf der Seite des Eingangs mit seinem Fallladen sind aussergewöhnlich. Auf der Südseite liegen, eingebettet im schmacken Riegelwerk, zwei Zeilen Reihenfenster. Ein steiles geknicktes Dach sitzt oberhalb der beiden Stockwerke, abgestützt auf den typischen «Züri-Vieri». Wie damals üblich, sind die Sparren am Giebel ohne First-Pfette aneinandergefügt. Darum ist der Dachfirst nicht gerade. Die beiden Giebelseiten des Gebäudes sind gemauert. An einigen Stellen der Dachuntersicht und an der Gangdecke im Innern fallen die Malereien auf. Es sind wunderschöne Treppengeländer und Nussbaum-Türen mit reichen Bändern und Schlössern vorhanden.
